Landesarchiv Bregenz | Vorarlberg

Projektdaten

Sanierung: 2003

Art der Innendämmung: XPS

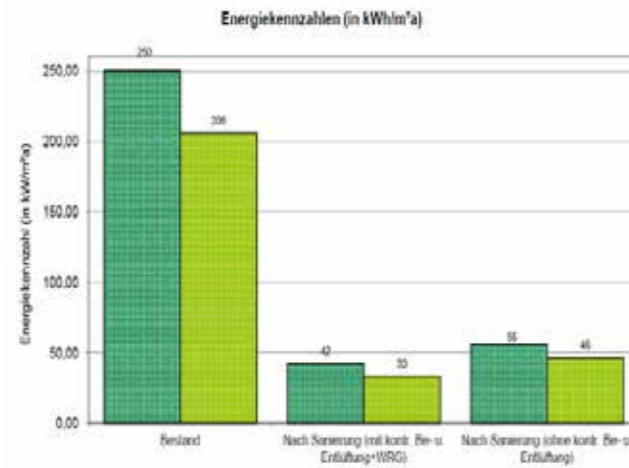
- Energiekennzahl Wärme
- Qh- Heizenergiebedarf
- li: Bestand
- m: nach Sanierung m. kontroll. Be- u. Entlüftung
- re: nach Sanierung ohne kontroll. Be- u. Entlüftung

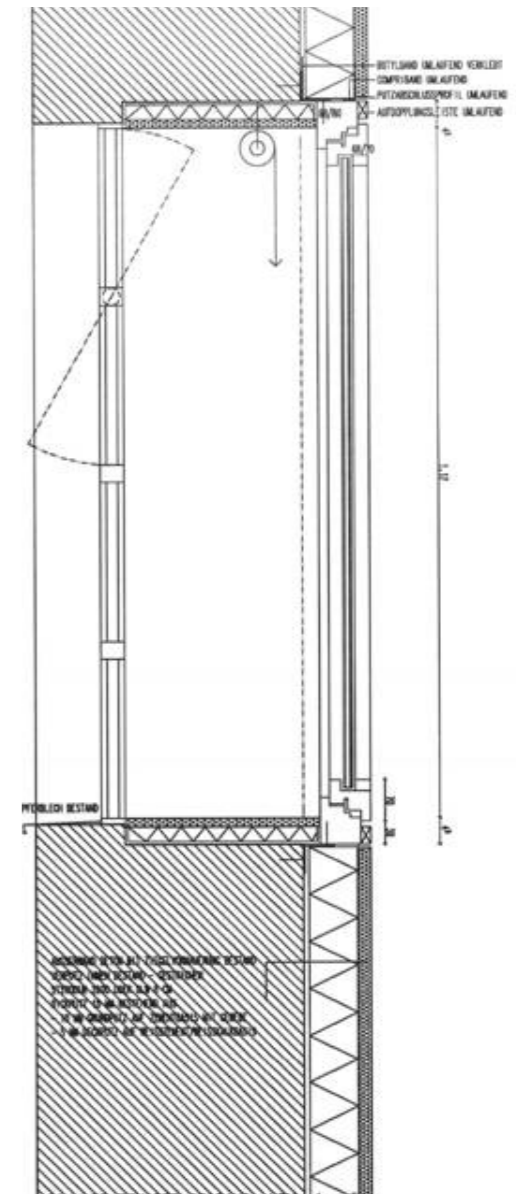
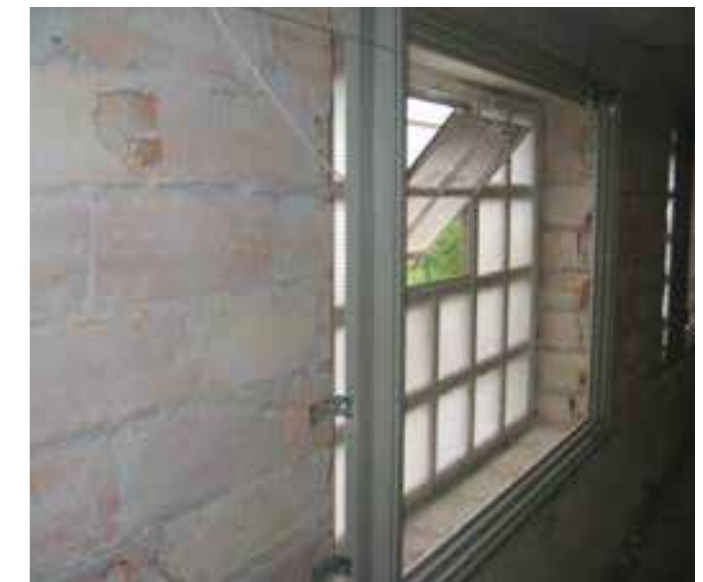
Die Geschoßdecken sind in die Außenwände aus Schüttbodyen eingebunden. Durch die Anbringung von Innendämmung wird die Oberflächentemperatur der Decken im randnahen Bereich abgesenkt. Das Wärmebrückendetail sowie mögliche Varianten wurden berechnet. Schließlich wurde der Fußboden oberseitig im Randbereich umlaufend mit der Breite von 1m von der Wand ca. 6cm tief aufgemeißelt und dieser Bereich mit 3cm XPS ausgedämmt. Unterseitig sind im Bestand Lochziegel eingelegt, sodass keine zusätzliche Dämmung nötig war.

Alle Außenwände wurden raumseitig vom alten Putz befreit und ein Glatzstrich aufgebracht. Dann wurden die Wände raumseitig mit 8cm extrudiertem Polystyrol (XPS) mit WLK 035 verkleidet, welche vollflächig verklebt und mit einem Dickputz auf Kalkzementbasis versehen sind. Der Putzaufbau besteht aus 10mm Grundputz auf Zementbasis sowie 5mm Deckputz auf Weißkalk bzw. Weißzementbasis. Dieser Aufbau weist sehr gute Sorptionseigenschaften im gesamten Raumluftfeuchtebereich auf und führt hierdurch zu einer Dämpfung von Feuchtespitzen und Feuchtesenken.

Die Fensterlaibungen, Brüstung und Sturz wurden zur Vermeidung von Oberflächenkondensat ebenfalls vollflächig mit mindestens 4cm XPS gedämmt und verputzt.
