# Landesmuseum Bregenz | Vorarlberg

Gebäudetyp:  
Neugestaltung, Erweiterung und Sanierung

Art der Innendämmung: Kalziumsilikatplatten

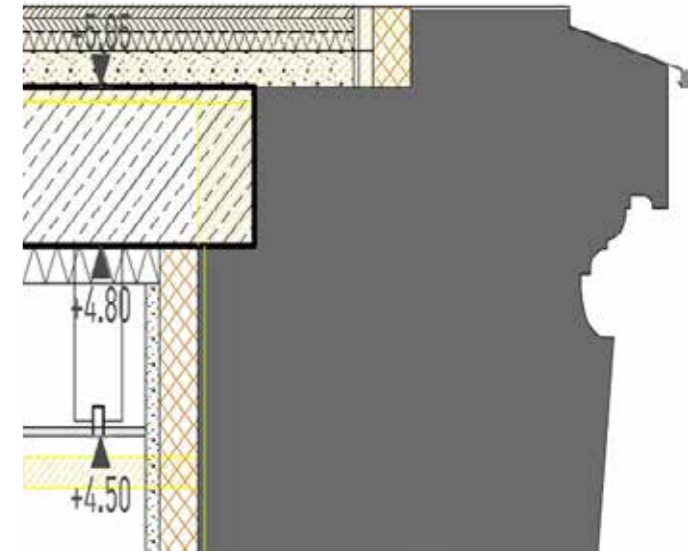
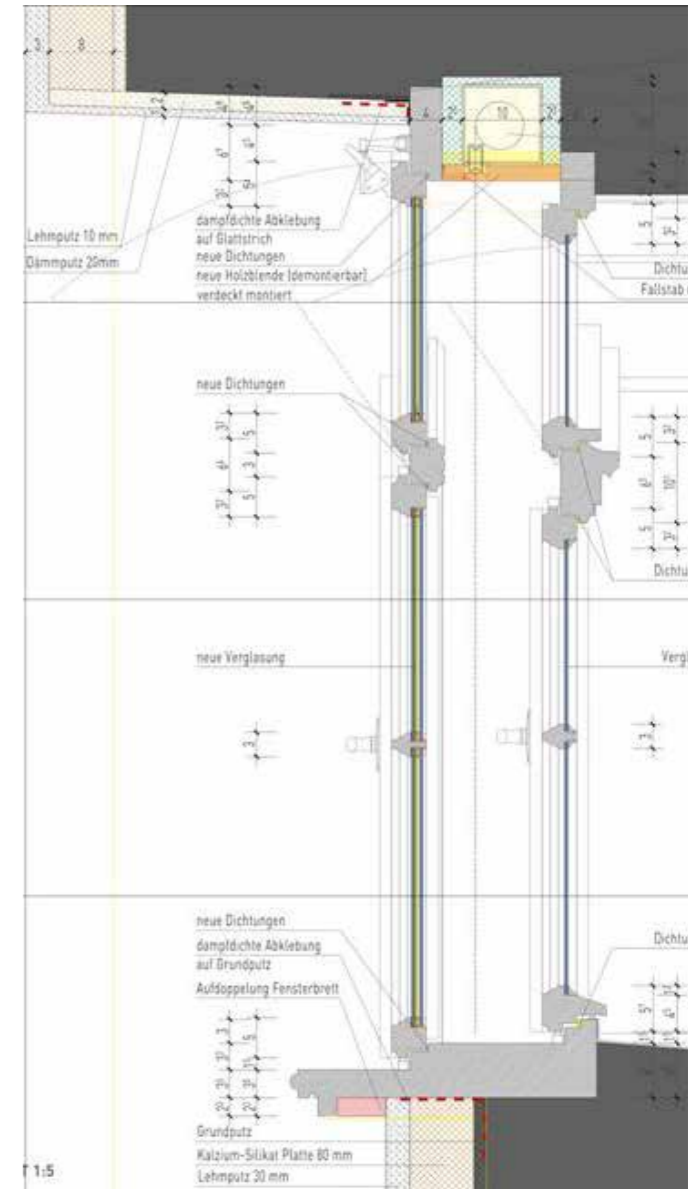
#### Kastenfenster saniert:

- Raumseitig mit Isolierglas 4/6/4 mit Kryptonfüllung
- Elastische Dichtung im inneren Flügel eingefräst
- Umlaufend dichte Verklebung zwischen Stockrahmen und Mauerwerk

Bei Ausführung einer Innendämmung ist ein wichtiges Augenmerk auf die Fensterlaibung und den Sturz zu legen. Die 8cm dicke Kalziumsilikatplatte kann aufgrund ihrer Stärke nicht zum Einsatz kommen. Die bestehenden Stockrahmen sind nur wenige Zentimeter breit. Um dennoch etwas Dämmstärke zu ermöglichen, wird im Laibungsbereich ebenfalls der Putz abgeschlagen und Teile der Bestandswand abgetragen. Nachdem alle raumseitigen Fensterrahmen luftdicht mit dem Mauerwerk verklebt sind, wird im Laibungs- und Sturzbereich ein Wärmedämmputz mit einer Stärke von 2cm aufgebracht, um die Wärmebrücke zu entschärfen. Auch dieser Bereich wird mit Lehmputz bekleidet. Die geringe Aufbaustärke erlaubt noch eine Dicke von 1cm. Im Zwischenbereich der Kastenfenster wird ein Blendschutz angebracht. Der Jalousiekasten wird innenseitig gedämmt.
