# Wohnhaus Stieldorf

I Wien

## Projektdaten

Architekt: DI Christian Hackel/ DI Stieldorf  
Baujahr: 1913/ 2006

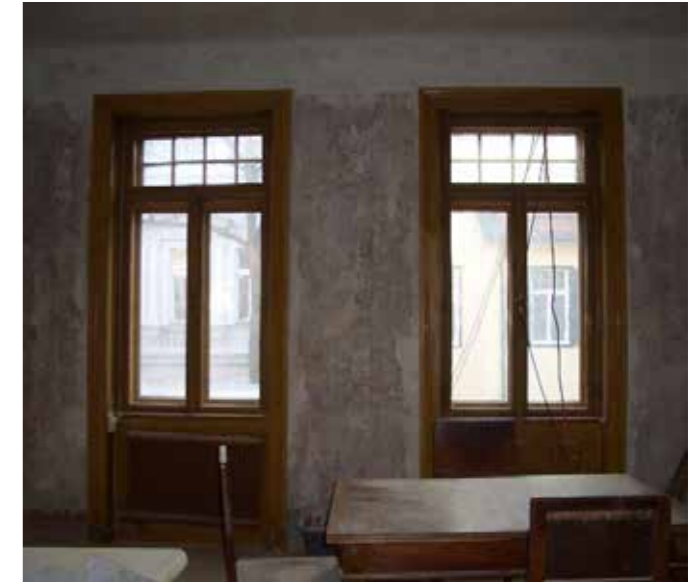
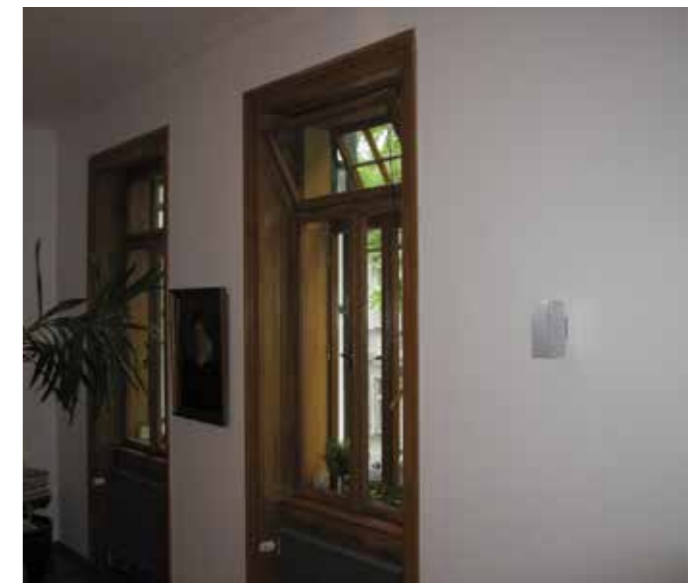
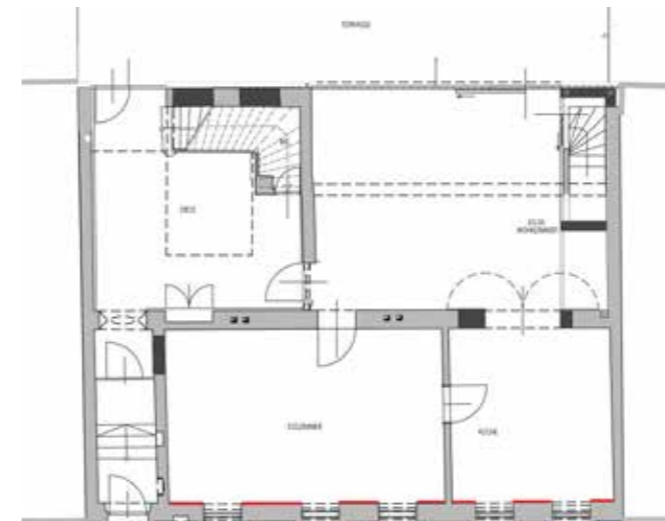
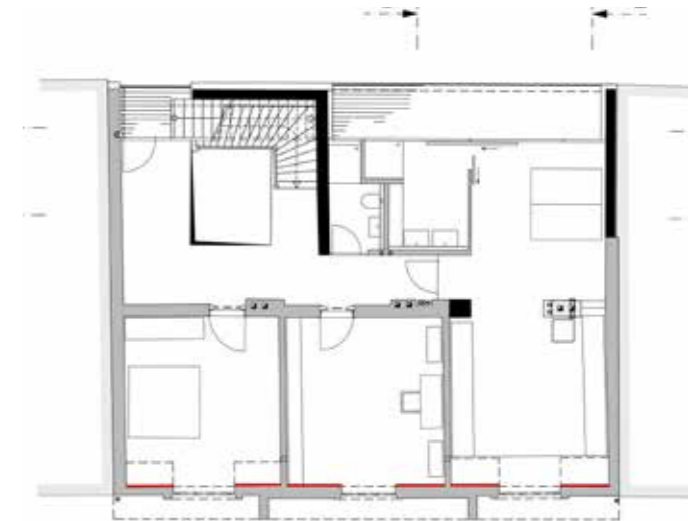
#### AW - Ost

1,5	Innenputz
3,0	Innendämmplatte
~24,0	histor. Ziegelmauerwerk
2,0	Außenputz Bestand

An der Innenseite der Bestandswand des Eßzimmers und der Küche im Erdgeschoß und des Gästezimmers und Arbeitszimmers im Obergeschoß wurden Innendämmplatten angebracht, die Dämmstärke wurde an die Innenkanten der Bestandsfenster angepaßt, um diese erhalten zu können.

Durch gezielte Messungen, im vorliegenden Beispiel zwei Messpunkte zwischen Innendämmung und Bestandsmauerwerk konnte das Risiko von Schimmelpilzwachstum unter der Dämmung und Holzverrottung im Bereich darüberliegender Holzbalkenköpfe beurteilt werden.
